## Report

### Test – Rust Preventive

Project : Test – New Product (เพื่อแก้ไขปัญหา ชิ้นงานสีลอก)

Product : 1. Lube-Kote M663 (Oil Base)  
2. Lube-Kote M655 (Oil Base)  
3. Lube-Kote W1015D (Water Base)

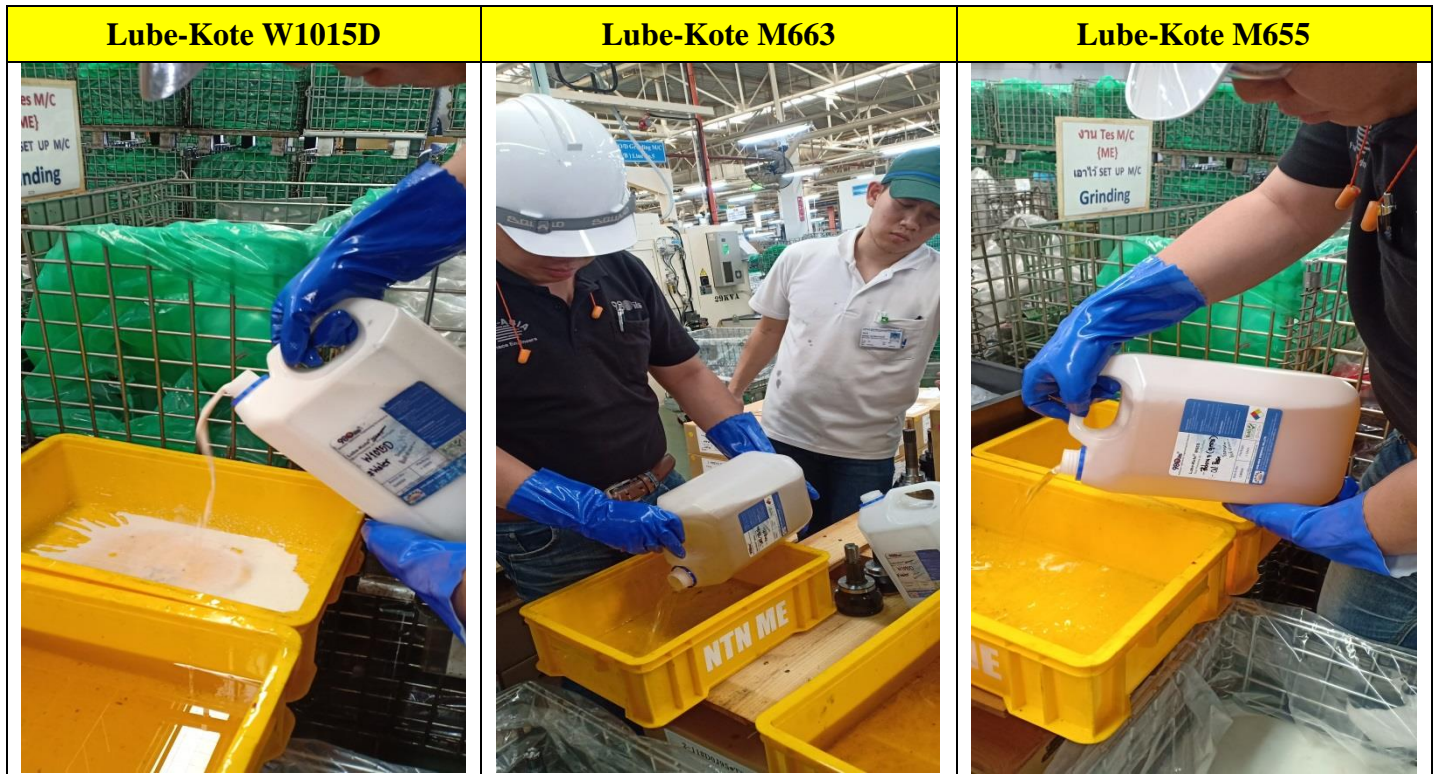
1.เทน้ำมันใส่ภาชนะที่เตรียมไว้

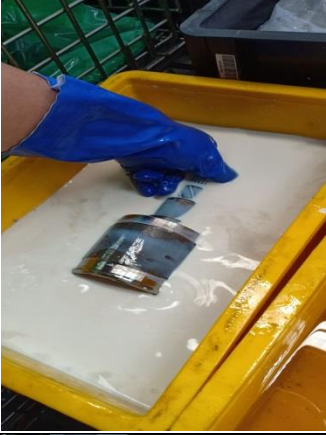
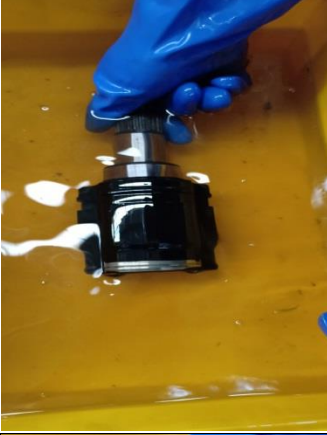
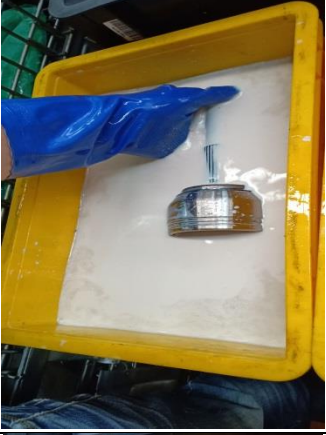
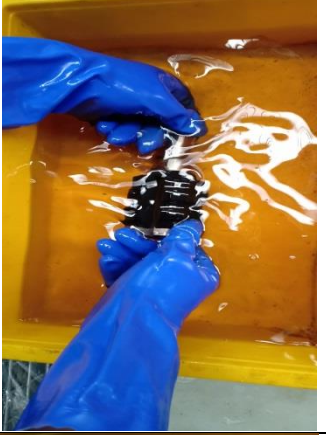
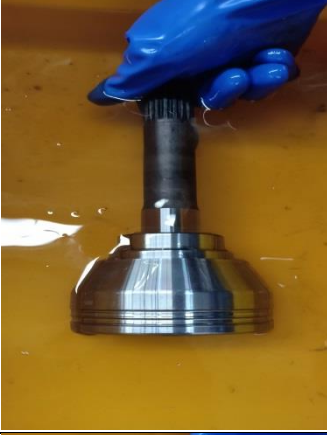
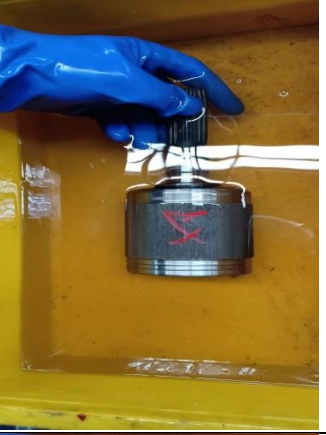
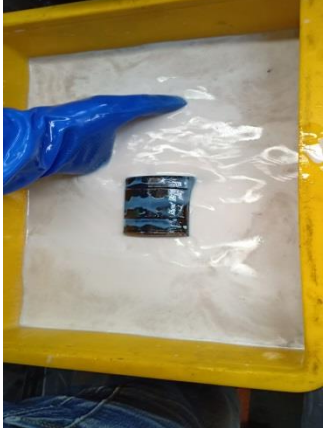
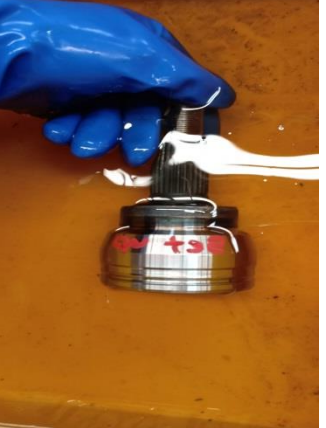
2. นำชิ้นงานจุ่มลงน้ำมันป้องกันสนิมที่เตรียมไว้

Lube-Kote W1015D	Lube-Kote M663	Lube-Kote M655

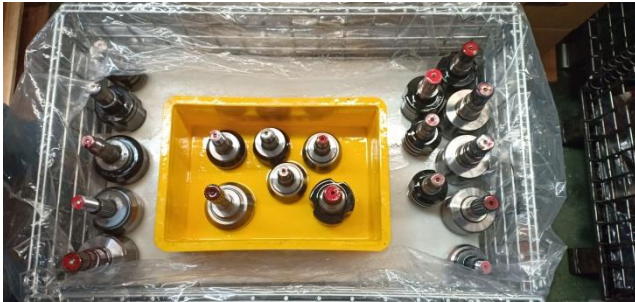
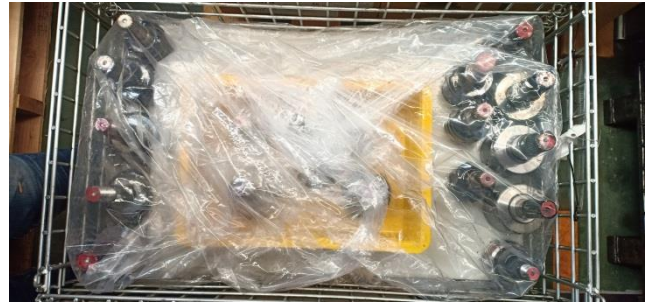
3. นำชิ้นงานวางไว้ที่จุดเก็บชิ้นงาน

ลักษณะของชิ้นงานหลังจุ่มน้ำมันป้องกันสนิม

Product	Picture
Lube-Kote W1015D	
Lube-Kote M663	
Lube-Kote M655

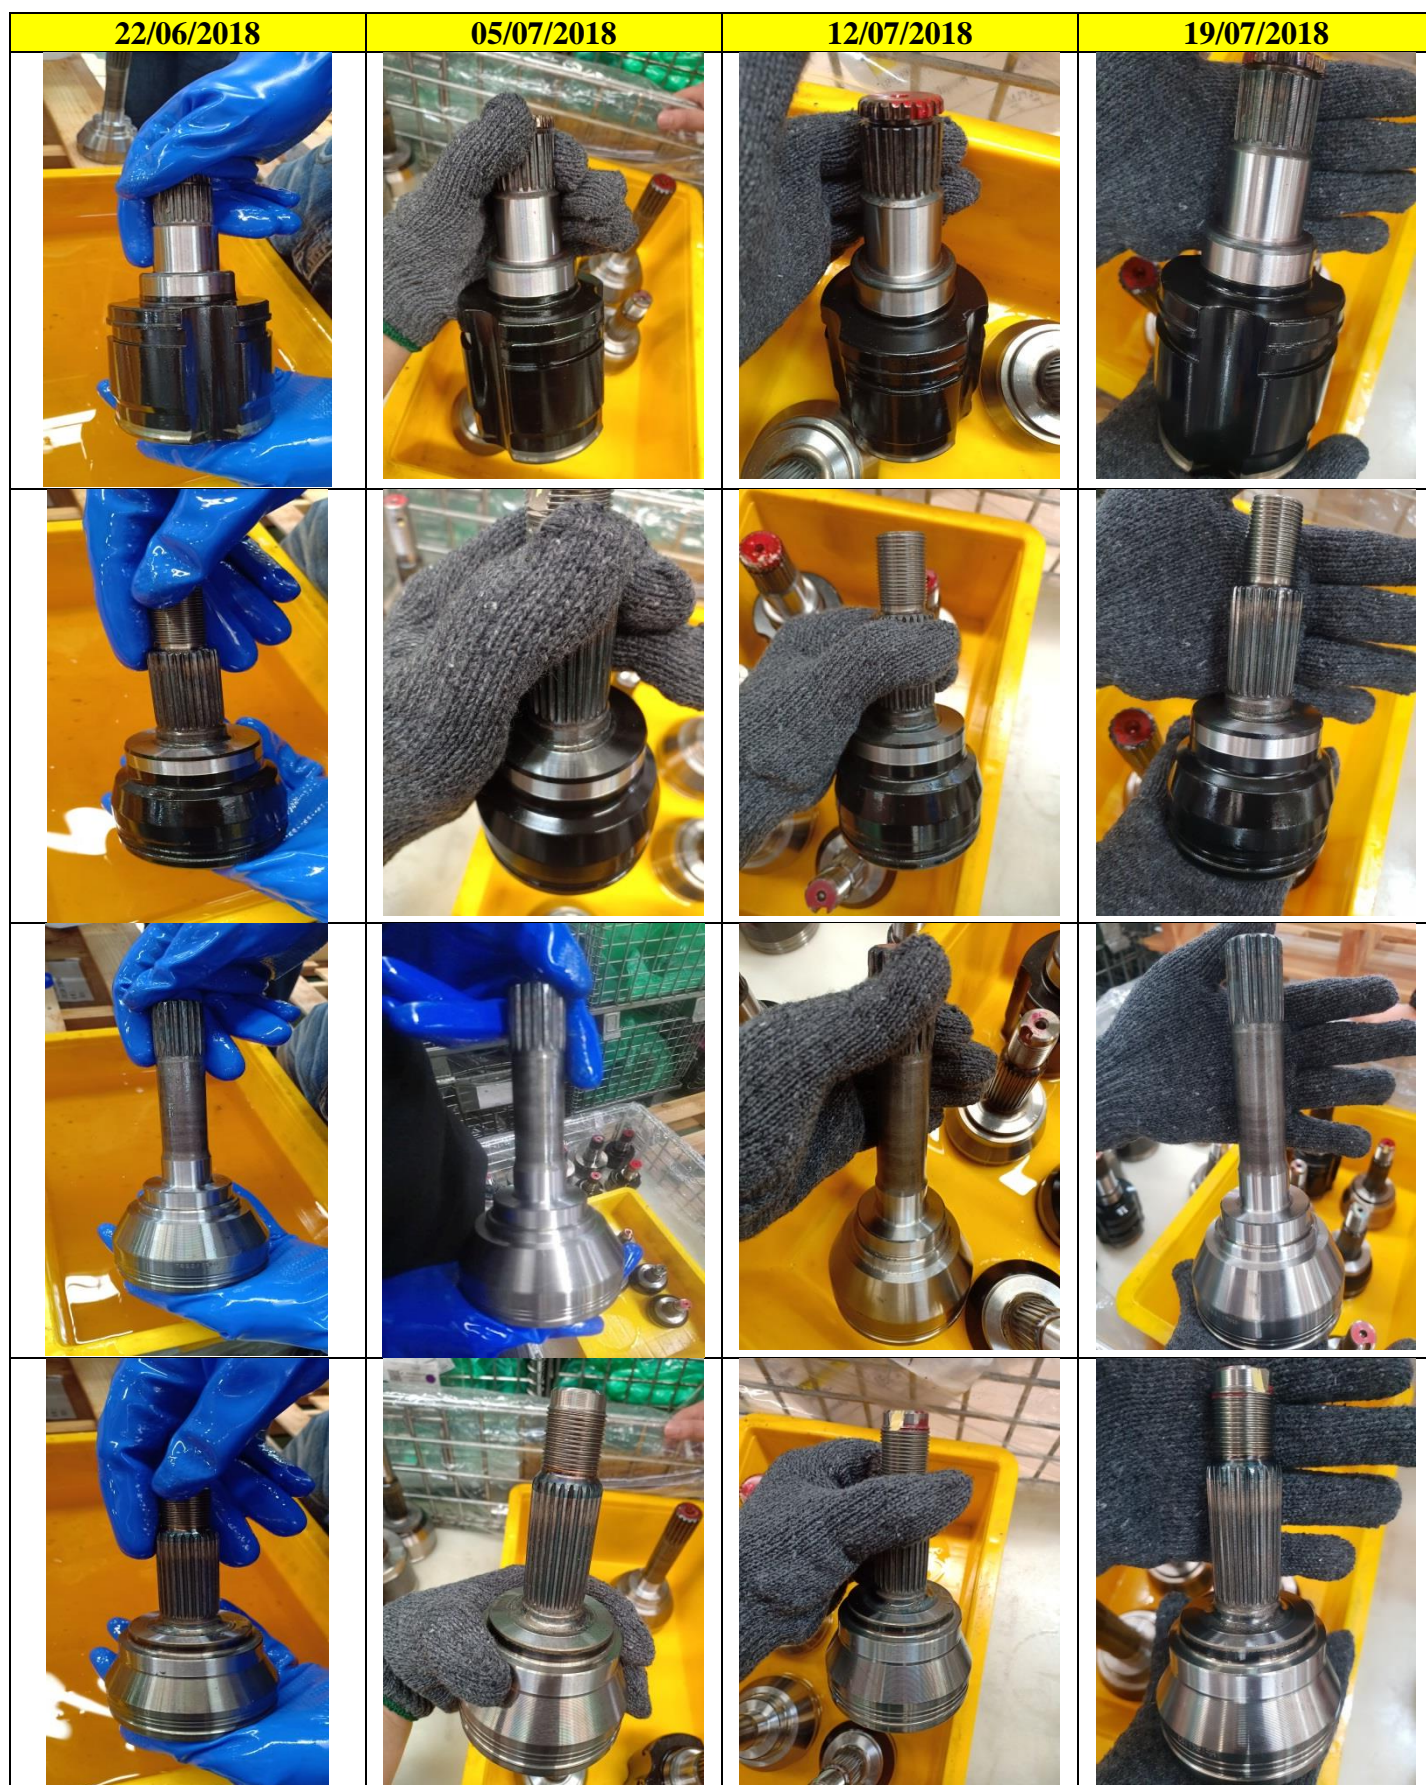
4. เก็บผลการทดลอง

Lube-Kote W1015D

22/06/2018	05/07/2018	12/07/2018	19/07/2018

Lube-Kote M663

ระยะเวลาที่ทดลอง ( 22/6/18 – 19/07/18) ชิ้นงานเป็นปกติ ยังไม่พบปัญหาสนิม ไม่พบปัญหาสีลอก และไม่พบปัญหาชิ้นงานเปลี่ยนเป็นสีเหลือง

หมายเหตุ ชิ้นงานที่ทดลองด้วยน้ำมันป้องกันสนิม Lube-Kote W1015D (ชนิดผสมน้ำ) ในช่วงแรกชิ้นงานจะเป็นลักษณะมีสีขาวนํ้านมเคลือบอยู่บนผิวชิ้นงาน พอผ่านไป 2 สัปดาห์ ชิ้นงานมีลักษณะมีความมันวาวมากขึ้น
